| ES5120001. Alta Garrotxa - Massís de les Salines. |
| Teixeda de Llongarriu. |
| La Vall de Bianya (La Garrotxa). |
| 12 nov 2012 (2 parcelas). |

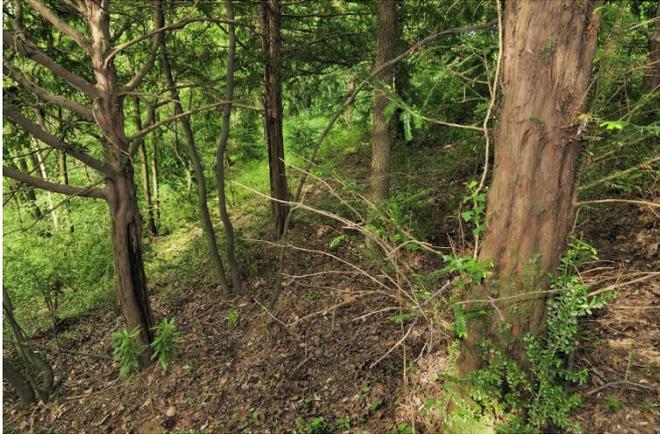
| <p>Considerable densidad de individuos de tejo de diferentes clases de edad y variedad de especies vegetales leñosas acompañantes. La tejeda está emplazada en la ladera umbría justo detrás y por debajo del Mas Can Llongarriu. Delimita por el este con el llano donde se emplaza la casa y por el sur con el collado de l'Erola. Por el oeste sube unos 50 m por sobre la vertiente este del brazo lateral del torrente El Garringot y por el norte delimita con el camino que sube a la masía. Acceso desde el camino que lleva a la casa.</p> |
